**Evaluación de daños y propuesta de mitigación ante huracanes en las colonias**

**Plan de Ayala y 10 de Abril, Chilpancingo, Guerrero**

**Damage assessment and mitigation proposal for hurricanes in the Plan de Ayala  
and 10 de Abril neighborhoods, Chilpancingo, Guerrero**

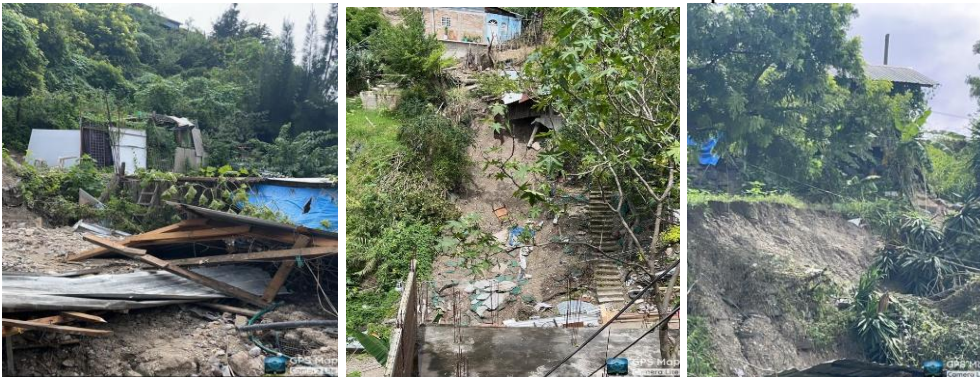
### Figura 3

Daños en viviendas de la colonia 10 de Abril causados por el huracán John.

*Nota.* Imágenes que muestran los daños ocasionados por el huracán John en la colonia 10 de Abril, reflejando la magnitud de los deslizamientos de tierra, la destrucción de viviendas y los efectos de las lluvias intensas.

Durante los recorridos de campo se identificaron principalmente daños estructurales parciales asociados a procesos de inestabilidad de laderas. Aunque no se registraron viviendas con pérdida total por inundación, la deformación del terreno y la presencia de grietas evidenciaron condiciones de riesgo que podrían favorecer daños mayores ante futuros eventos de precipitación extrema.

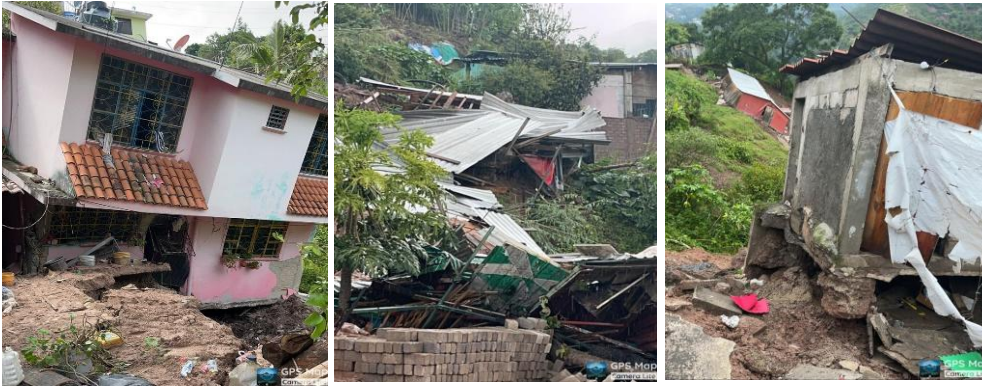
**Figura 5.**

Daños en viviendas de la colonia Plan de Ayala parte baja causados por el huracán John.

*Nota.* Las imágenes de los impactos ocurridos en la colonia Plan de Ayala parte baja, donde los efectos ocasionados fueron más graves debido a las pendientes que caracterizan la zona.

A diferencia de la colonia 10 de Abril, en Plan de Ayala Parte Baja se observaron afectaciones de mayor magnitud, incluyendo viviendas con pérdida total, ingreso de lodo por deslizamiento e inundaciones. La concentración espacial de estos daños estuvo asociada principalmente a sectores localizados sobre laderas con pendientes pronunciadas y modificaciones antrópicas del terreno.
